Driftoptimering Huddingehallen

Luftbehandling

Datum: 2022-04-28

Reviderad: 2022-05-31

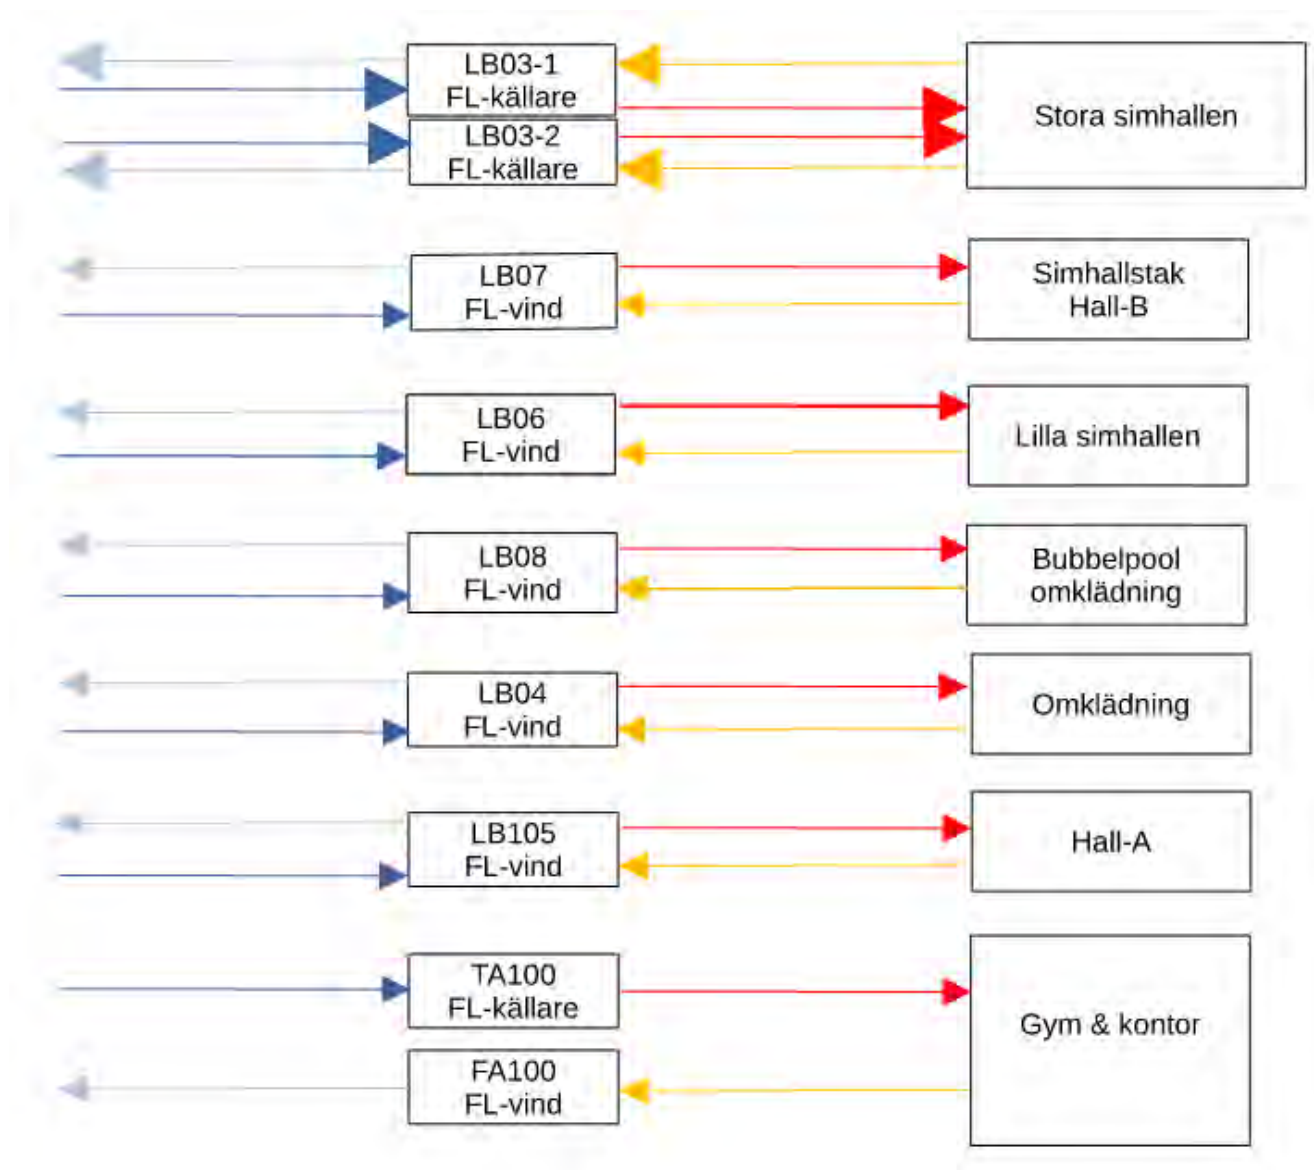
Bilaga 1:1

Flödesschema för befintlig luftbehandling i Huddingehallen

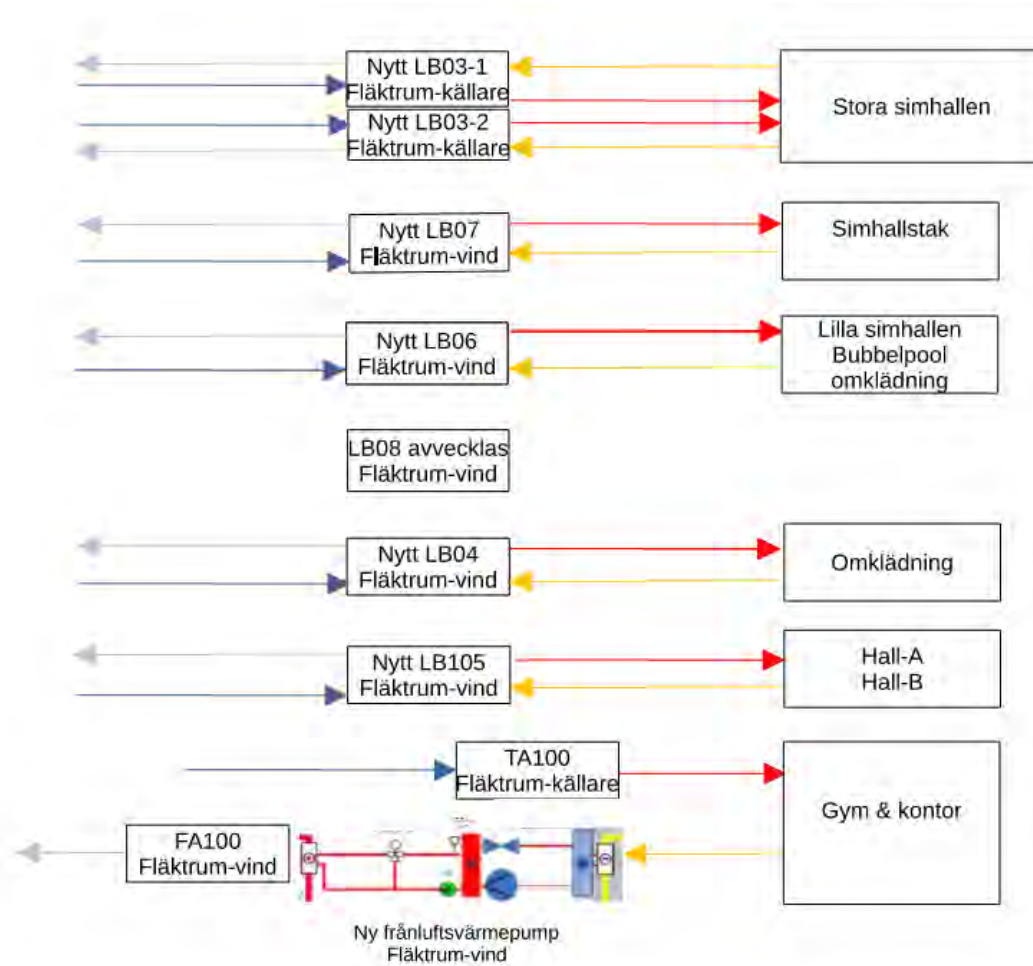
Bilaga 1:2

Flödesschema för framtida luftbehandling i Huddingehallen

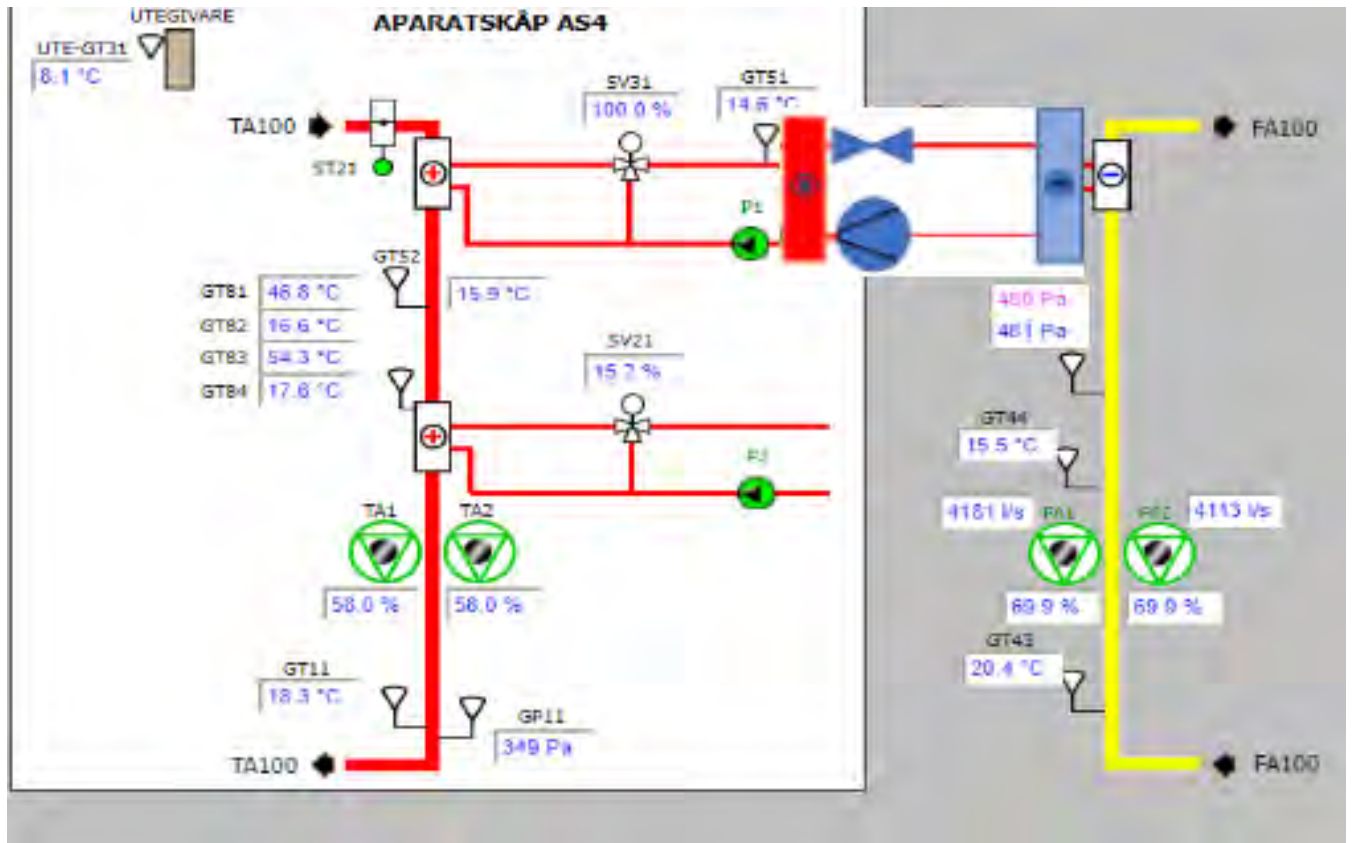
Bilaga 3

Principkoppling för frånluftsvärmepump till TA/FA100
